# **PUU ULKOMATERIAALINA - SUUNNITELMIA JOENSUUN ILOSAAREEN**

# PUU ULKOMATERIAALINA – SUUNNITELMIA JOENSUUN ILOSAAREEN

| Työn nimi: | Puu ulkomateriaalina –<br>Suunnitelmia Joensuun Ilosaareen |
| Aineisto: | tekstiosa, esitysplanssit 8 kpl, pienoismalli |

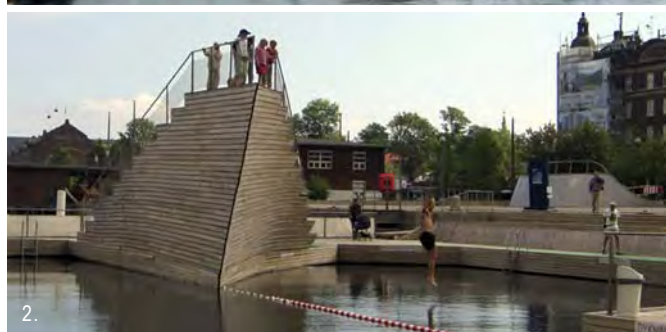
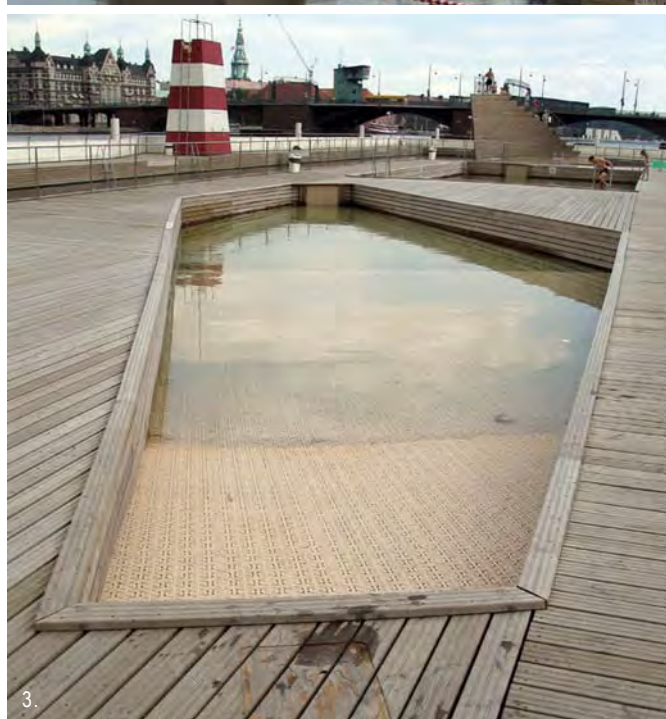
KUVA 4. Uimalaan kuuluu kolme erisyyvistä allasta.  
KUVA 5. Uimahyppytorni.

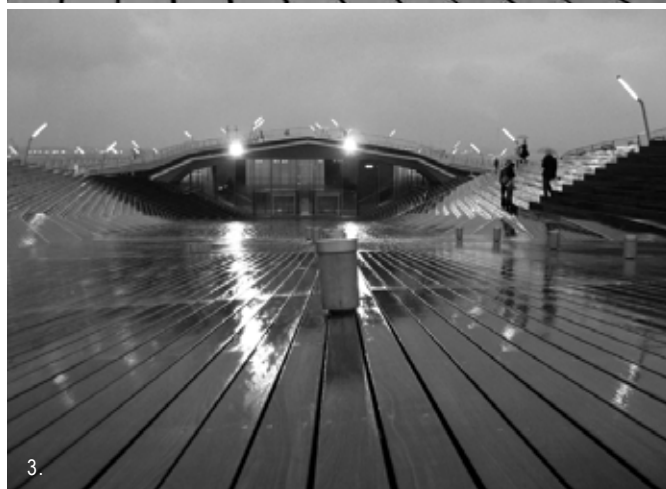
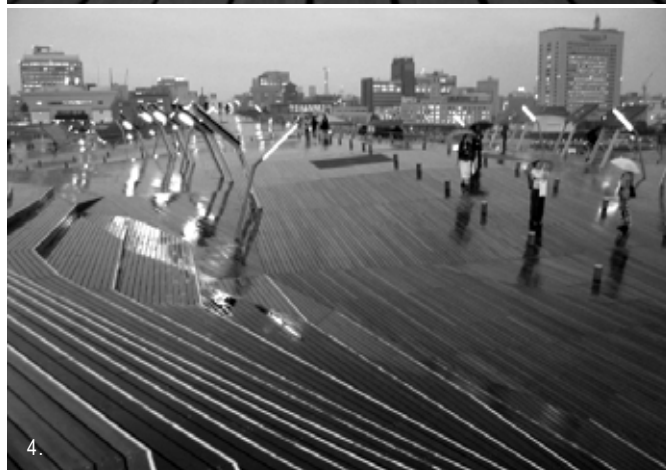
KUVAT 1–3. Puinen kattopromenadi ei ole liukas märkänäkään.  
 KUVA 4. Näkymä katolta kaupunkiin.

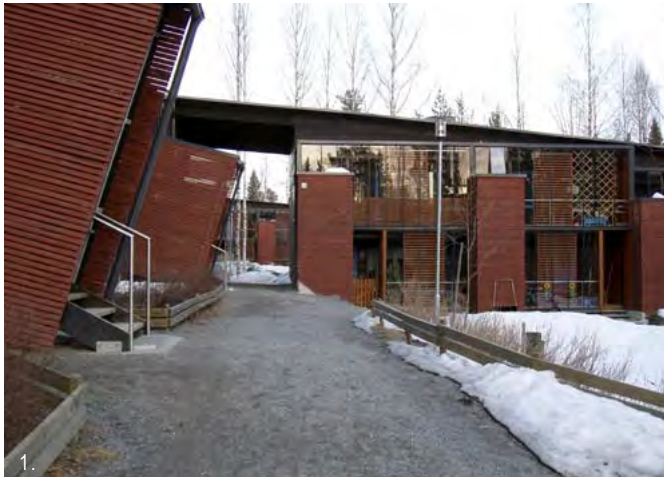
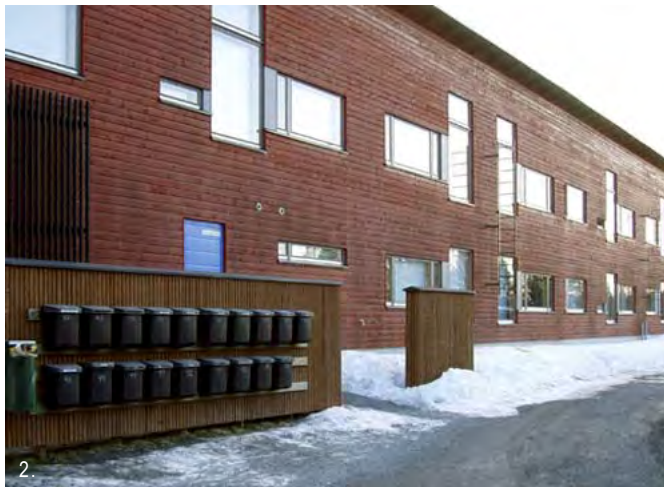
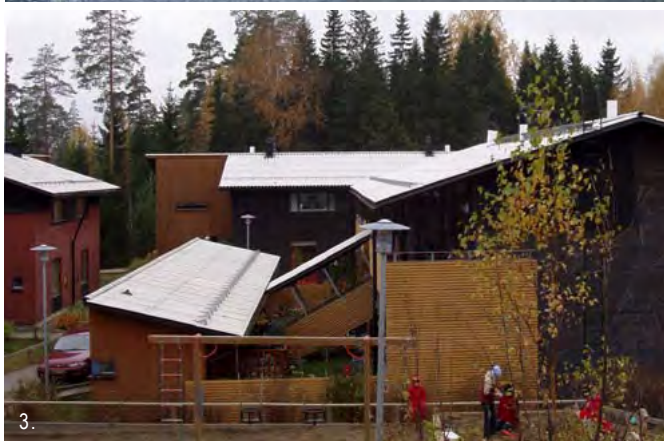
18 KUVAT 1–2. Arkkitehtitoimisto Jarmo Pulkkinen Oy:n suunnittelema asuinalue Kuopion Kortekatu 6:ssa, 2004. KUVAT 3. Arkkitehtitoimisto Jarmo Pulkkinen Oy: Kuopio, Torpankatu 2, 2004.

Esiteltävissä uusissa asuinrakentamiskohteissa on kaikissa jotain omaa ja jotain samaa. Espoon Friisilästä mieleen jää vaihteleva, harmoninen väriskaala sekä rakennuspaikalle sovelias rinneratkaisu (kuvat 4–6), Porvoon Länsirannasta idea vastaparista venevajojen itärannalle (kuvat 4–5, s. 17), Kuopion Kortekadulta asuinrakennusten selkeästi rajaamat, laajahkot piha-alueet (kuvat 1–2). Torpankadulta leikkisyys, tiiviys ja lasten huomioiminen (kuva 3). Kaikissa kohteissa huomattavaa on suurimpien ulkorakenteiden, kuten aitojen ja varasto- ja huoltorakennusten yhteensopivuus asuinrakennusten arkkitehtuurin kanssa. Sama arkkitehti on suunnitellut koko kokonaisuuden. Yllättävää on esimerkkikohteiden julkisivuvärytysten yhteneväisyys. Lähtökohtana lienee ollut perinteisten keittomaalien värikartta.

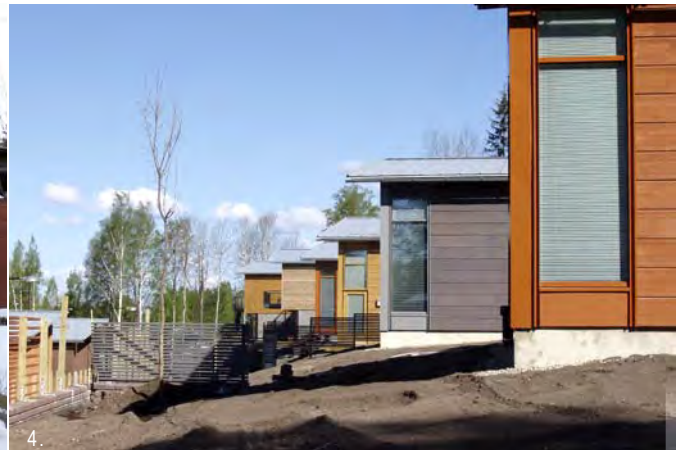
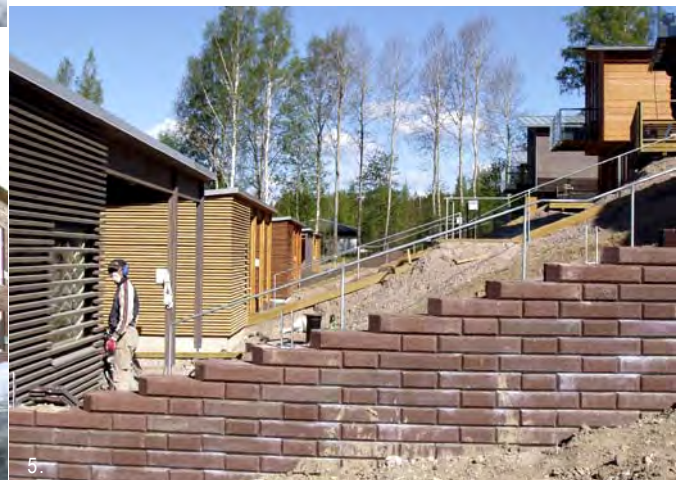
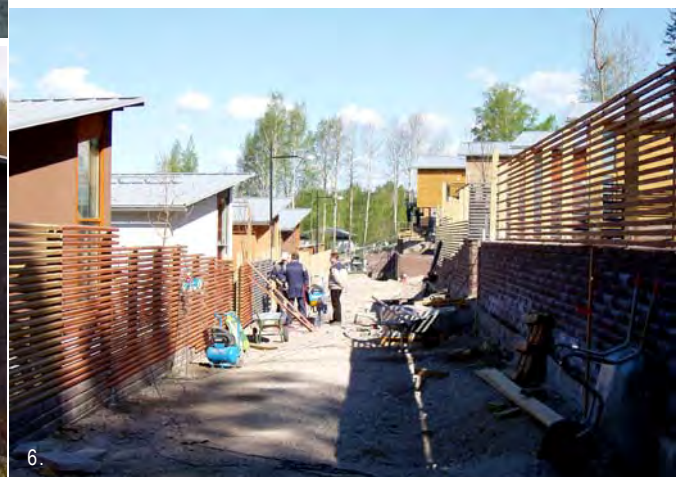
KUVAT 4–6. Arkkitehtitoimisto Pauliina ja Juha Kronlöf Oy:n suunnittelema Friisilän pientaloalue Espoossa toukokuussa 2004. Julkisivuissa on kuultokäsiteltyä, kuusesta tehtyä lamellipaneelia, puusäleikköä sekä myös rapattua pintaa (Turunen 2004a).

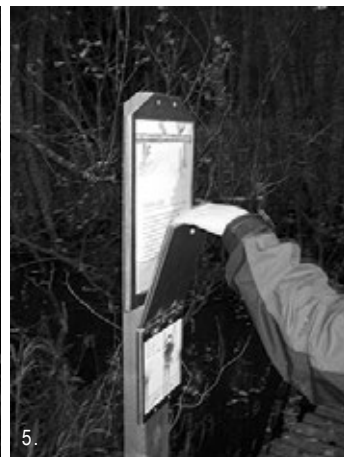
KUVA 4. Vanerinen liikennemerkki sivulta, 2004.  
KUVA 5. Vanerinen luontopolun ohjetaulu Nuuksiossa, 2003.

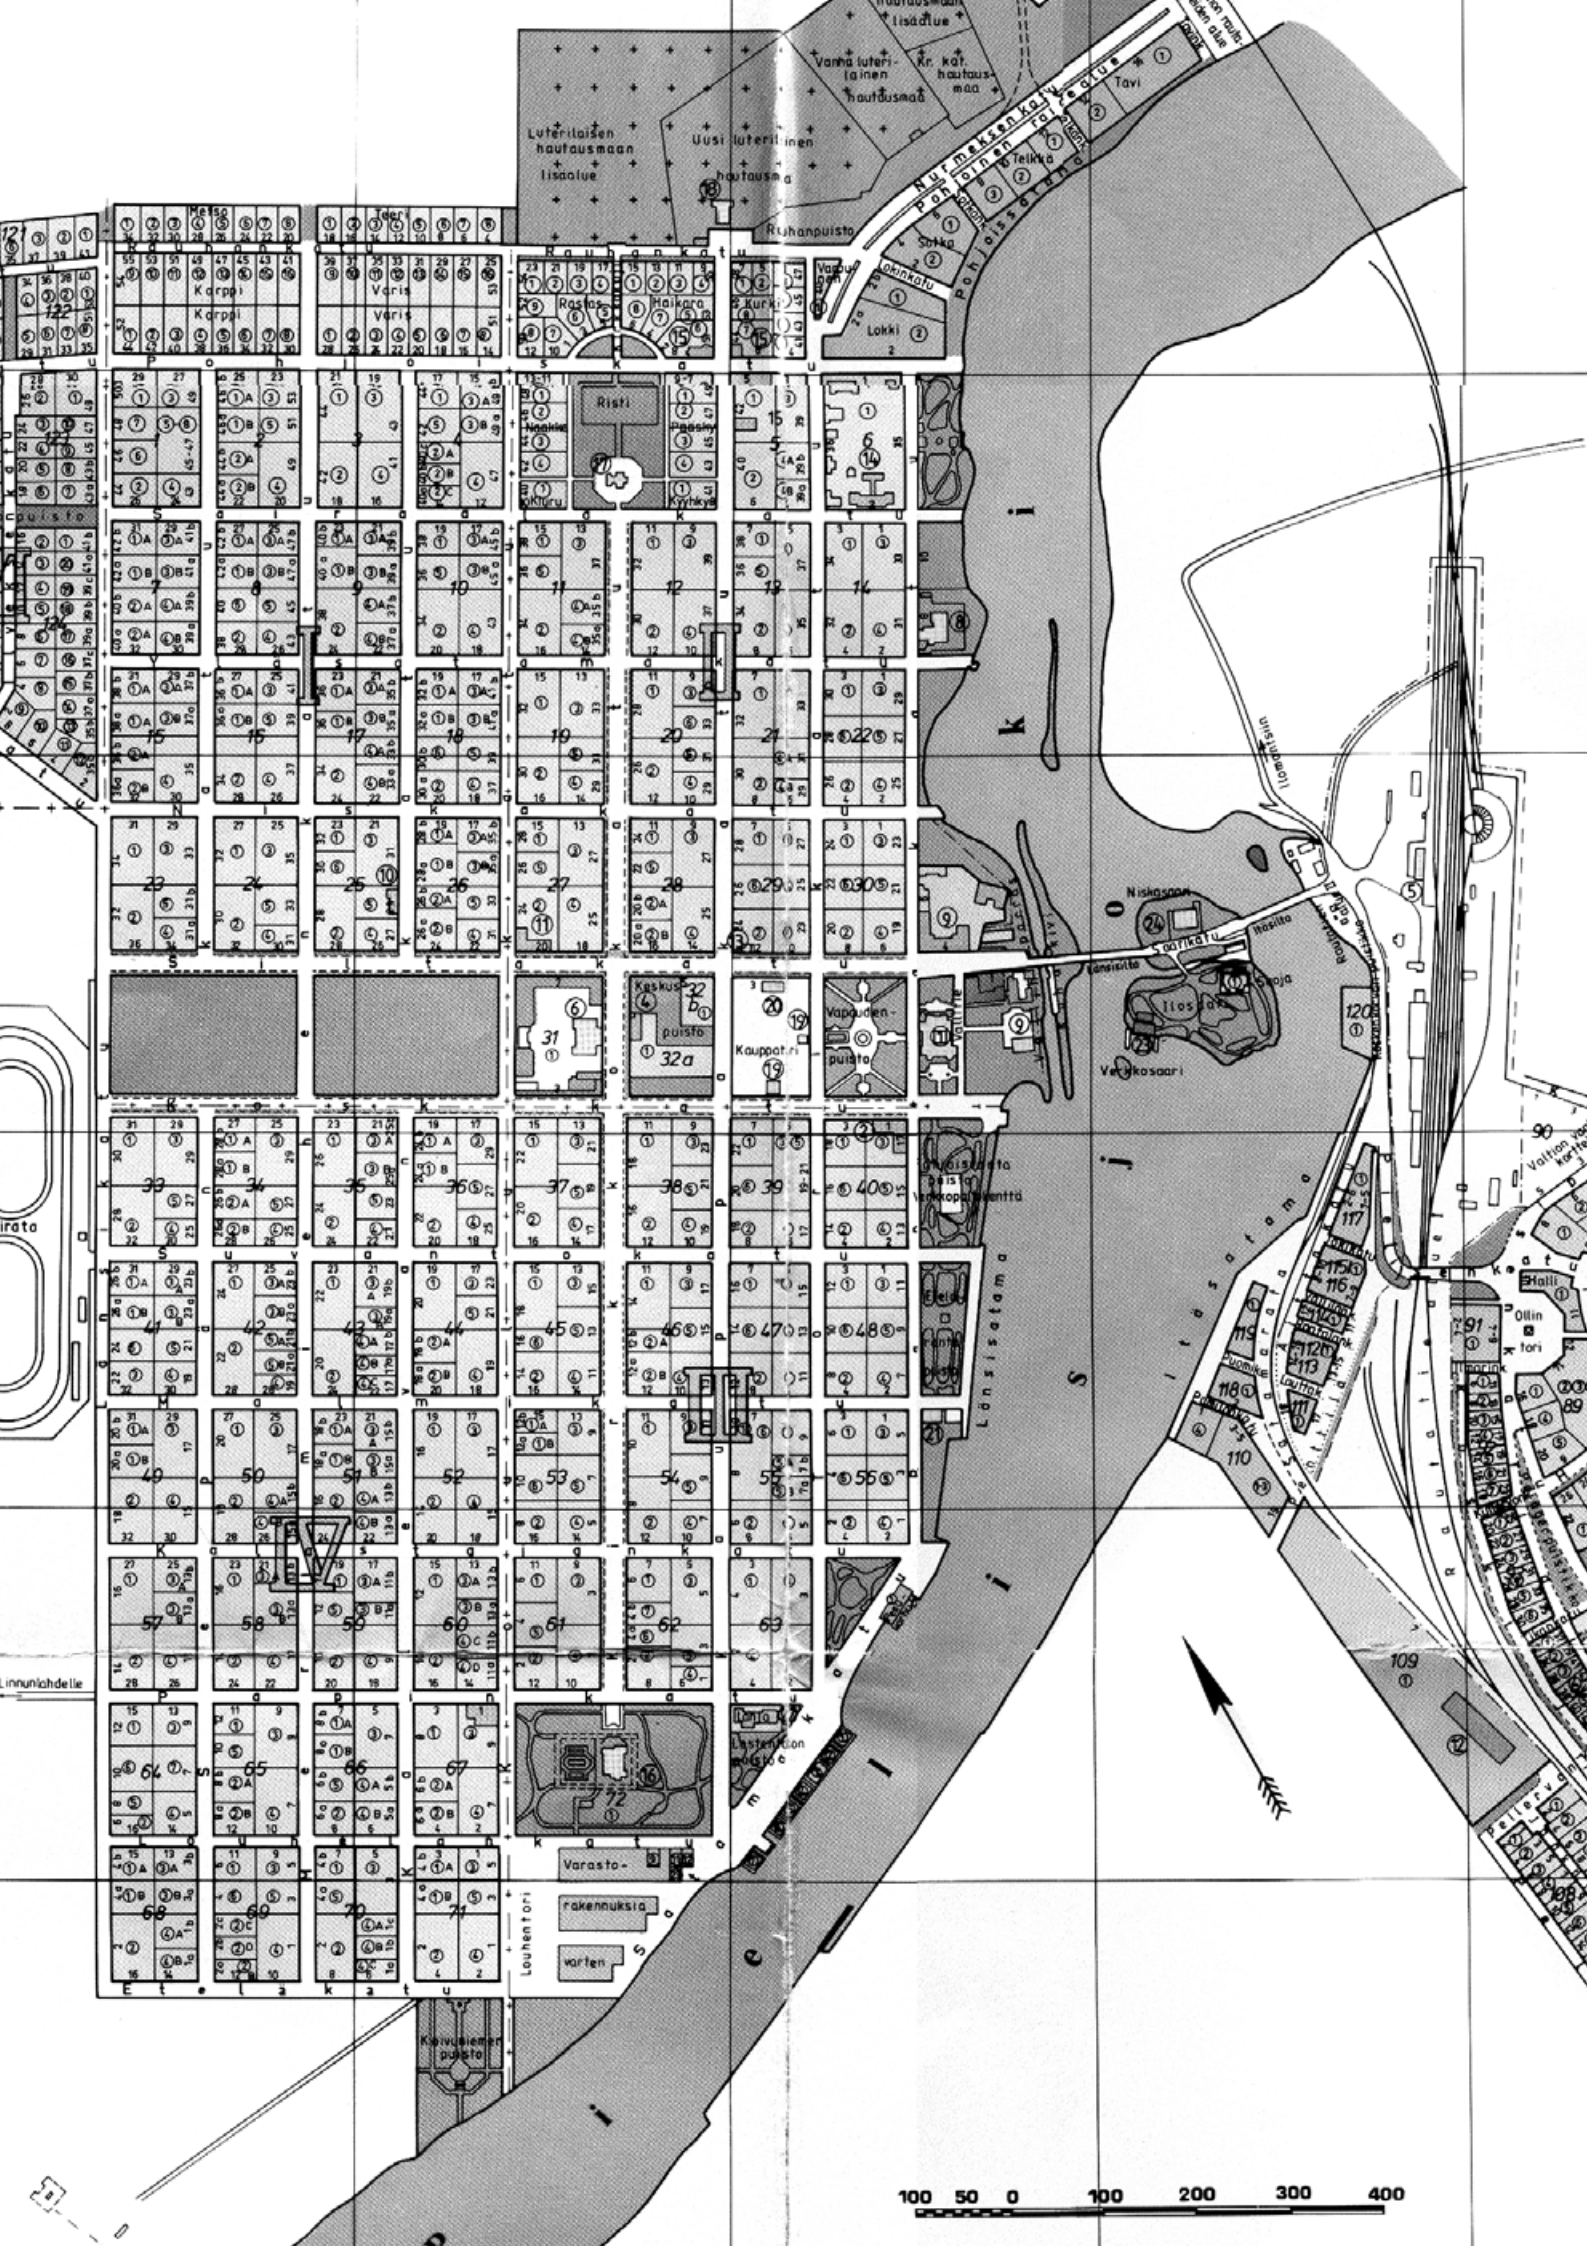
**KARTTA 4. Johan Wilhelm Gyldénin suunnittelema Joensuun asemakaava vuodelta 1948, 1:8000 (Ahonen ym. 1986, liitteenä).**

Joensuun vuoden 1948 asemakaavassa (kartta 4) ruutukorttelialueen halkaisee torien, puistojen ja julkisten rakennusten akseli, jonka päätepiste Ilosaari on. Samat kaavalliset pääperiaatteet ja puistovyöhykkeet ovat säilyneet hyvin 2000-luvulle rakentamisen paineidenkin alla. Ilosaari on Joensuun yleiskaavassa 2010 (kartta 6) lähinnä virkistysaluetta. Saarella sijaitsevan Karjalantalon tontti on luokiteltu julkisten tai yksityisten palvelujen ja hallinnon alueeksi. Niskasaaren pohjoispuolinen osa on varattu julkisille palveluille ja hallinnolle. Arkkitehti Ernst B. Lohrmann valtion jyvästörakennukseksi piirtämä ja vuonna 1952 valmistunut Pielisjoenlinna (Ahonen 2004, haastattelu) on Joensuun yliopiston käytössä. Ilosaarta ympäröivistä alueista merkittävimmin tulevat muuttumaan Joensuun keskustaani liittyvä rantapuisto sekä Pielisjoen itäpuolen alueet.

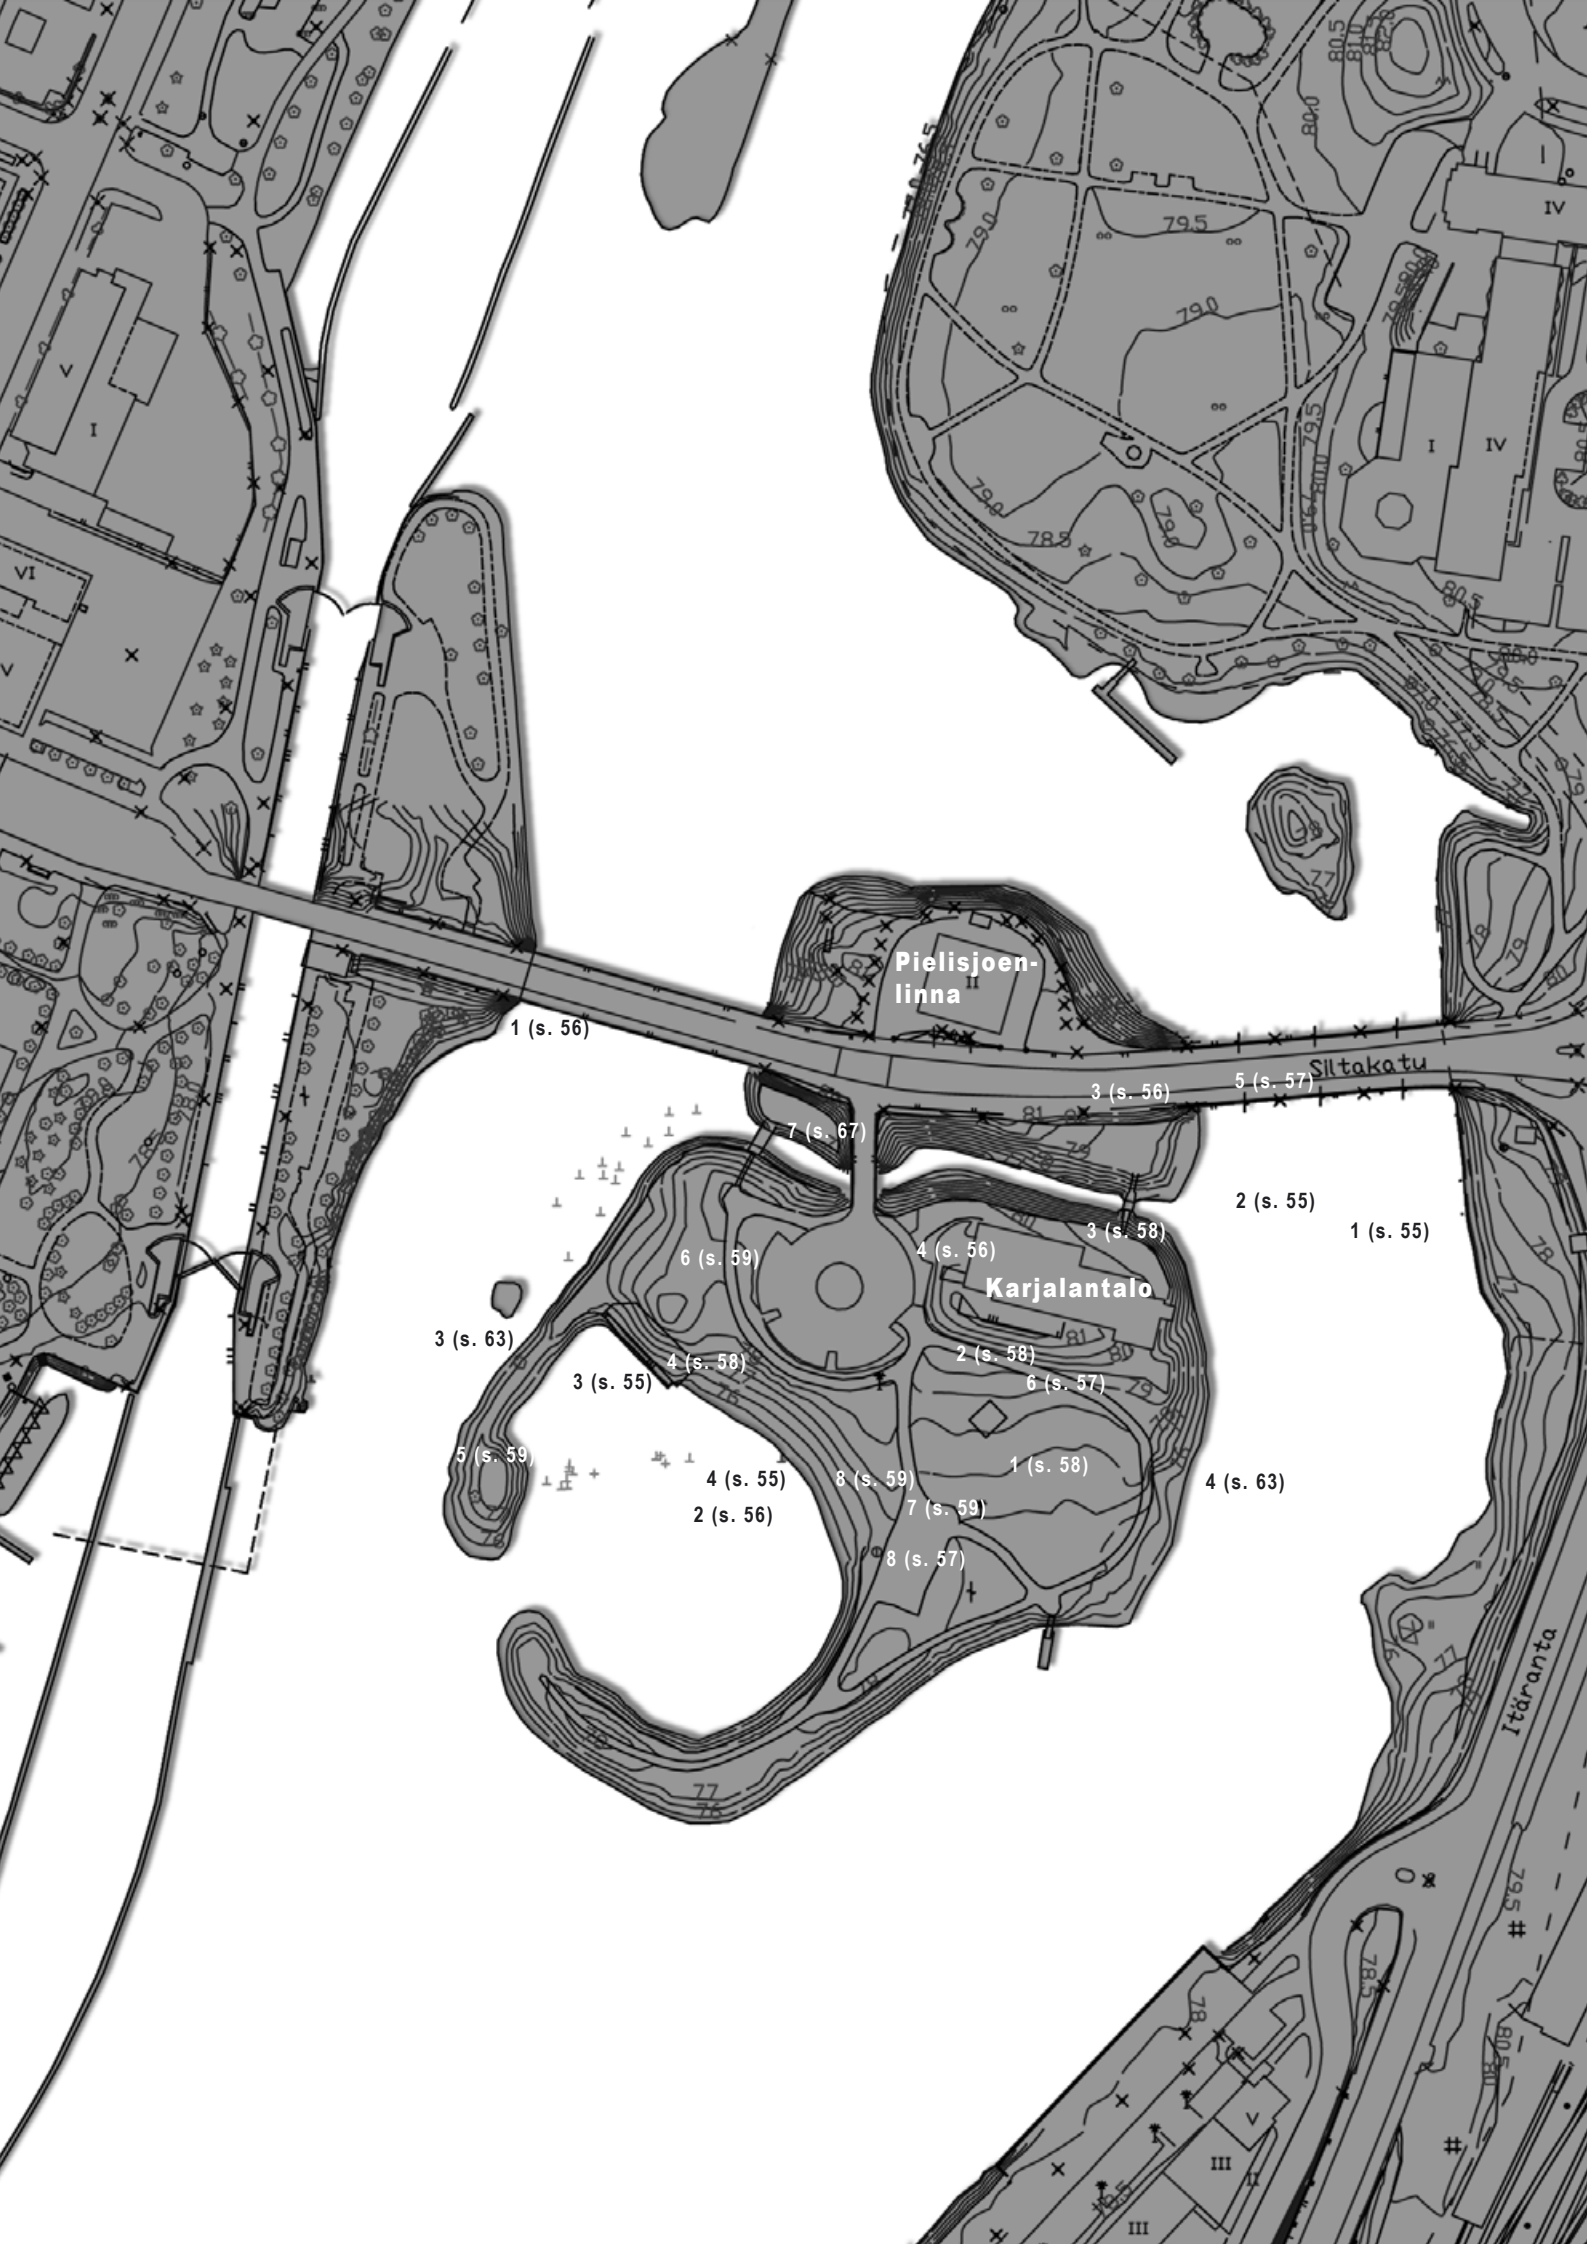
KARTTA 7. Ilosaaren nykytilanne 1:2000 ja valokuvauskohdat (kuvat sivuilla 55-63).

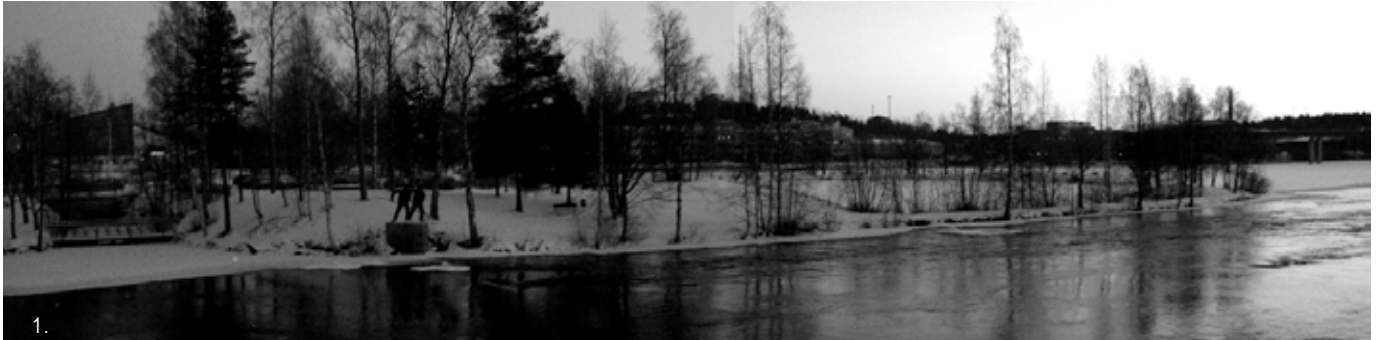
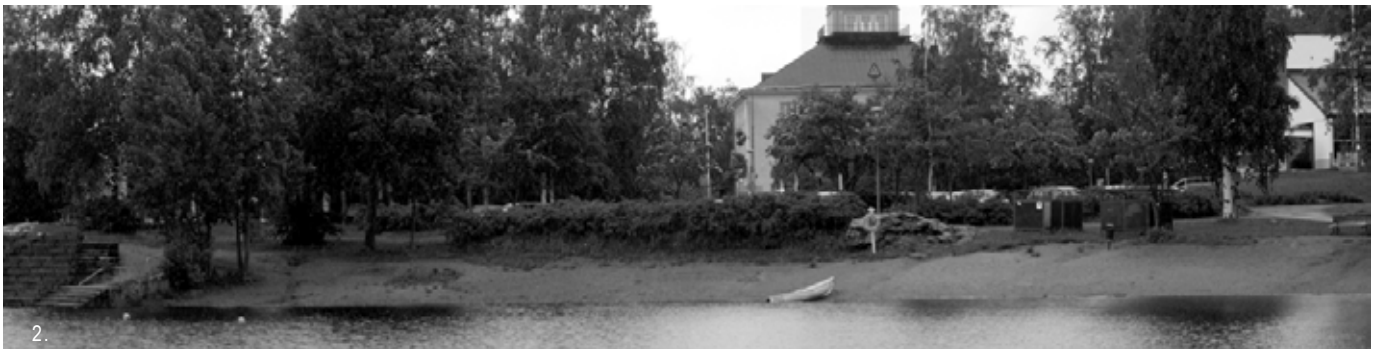
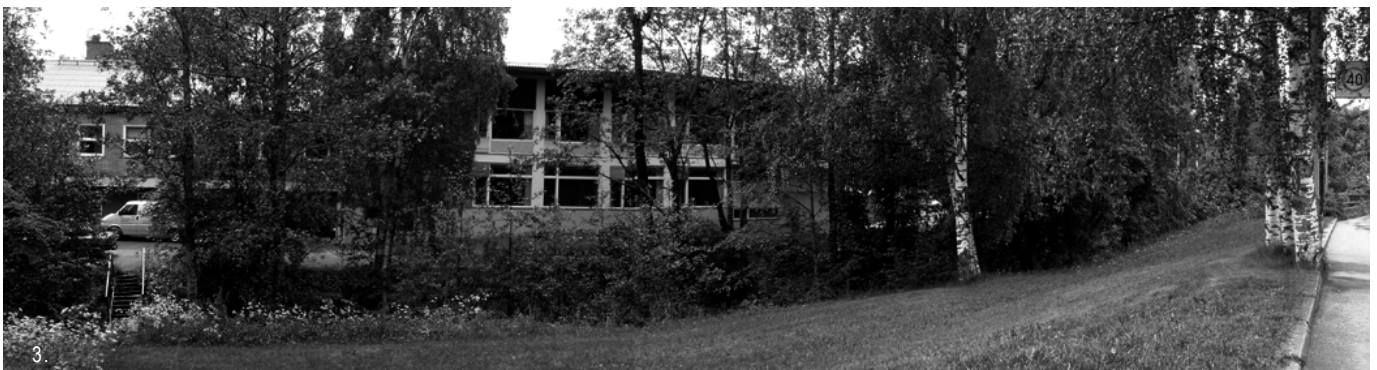
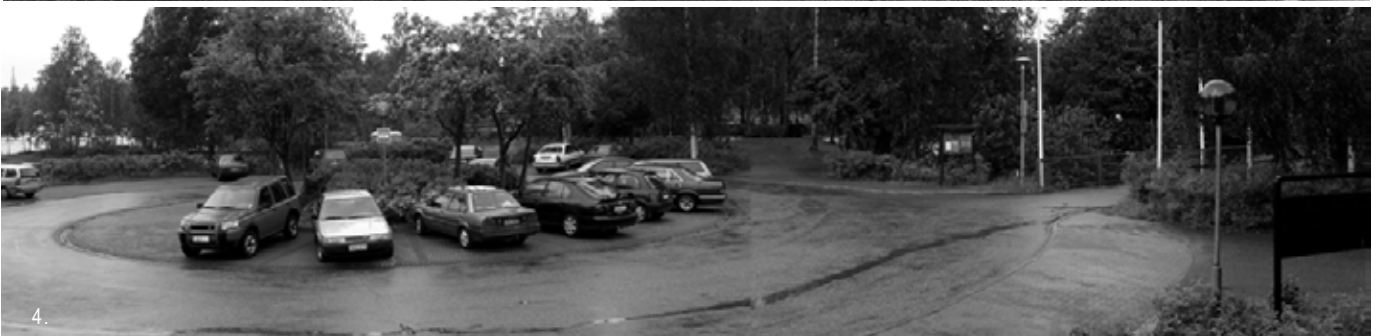
56 KUVA 1. Ilosaaren länsirantaa Karjalantalon kohdalta etelään 2004. Laguuni jäätyy talvisin, Pielisjoki ei.  
KUVA 2. Uimaranta, jonka taustalla pukukopit, Pielisjoenlinna ja Karjalantalo.

KUVA 3. Näkymä Siltakadulta Karjalantalon pohjoisjulkisivun huolto-pihalle. Kuvassa vasemmalla Kaluvirran ylittävä kalankasvatus-porttina toiminut silta. Kasvillisuuden peittämä Kaluvirta erottaa Ilosaaren Niskasaaresta.  
KUVA 4. Ilosaaren ympyräpysäköinti Karjalantalolta katsottuna.

Saareen tehdyt kasvillisuussuunnitelmat ovat toteutuneet vain vuonna 1980 suunnitellun pysäköintialueen ympäristössä. Sen rajaajaksi valittu pensaikko piilottaa tehokkaasti jokinäkymänkin ja on nykyisellään epäsiisti uimarannan reunustajana (kuva 2). Siltakadun varren kasvillisuus on nurmea, pusikkoista nuorta puustoa ja pensaikkoa (kuva 3). Länsisillalle suunnattu Ruuhkanpurkajat-patsas piiloutuu kesäisin liiaksi puuston taakse. Yhden Joensuun merkittävimmistä kävelylväylistä rautatieasema–Niskasaari/Ilosaari–kauppatori toivoisi olevan edustavampi. Laguunin länsireunaa hallitsee myös nuori ja harventamaton puusto. Valtapuulajina Ilosaaren eteläpuolella on rauduskoivu. Lahoiksi todettuja puita ja oksia on poistettu viime vuosina.

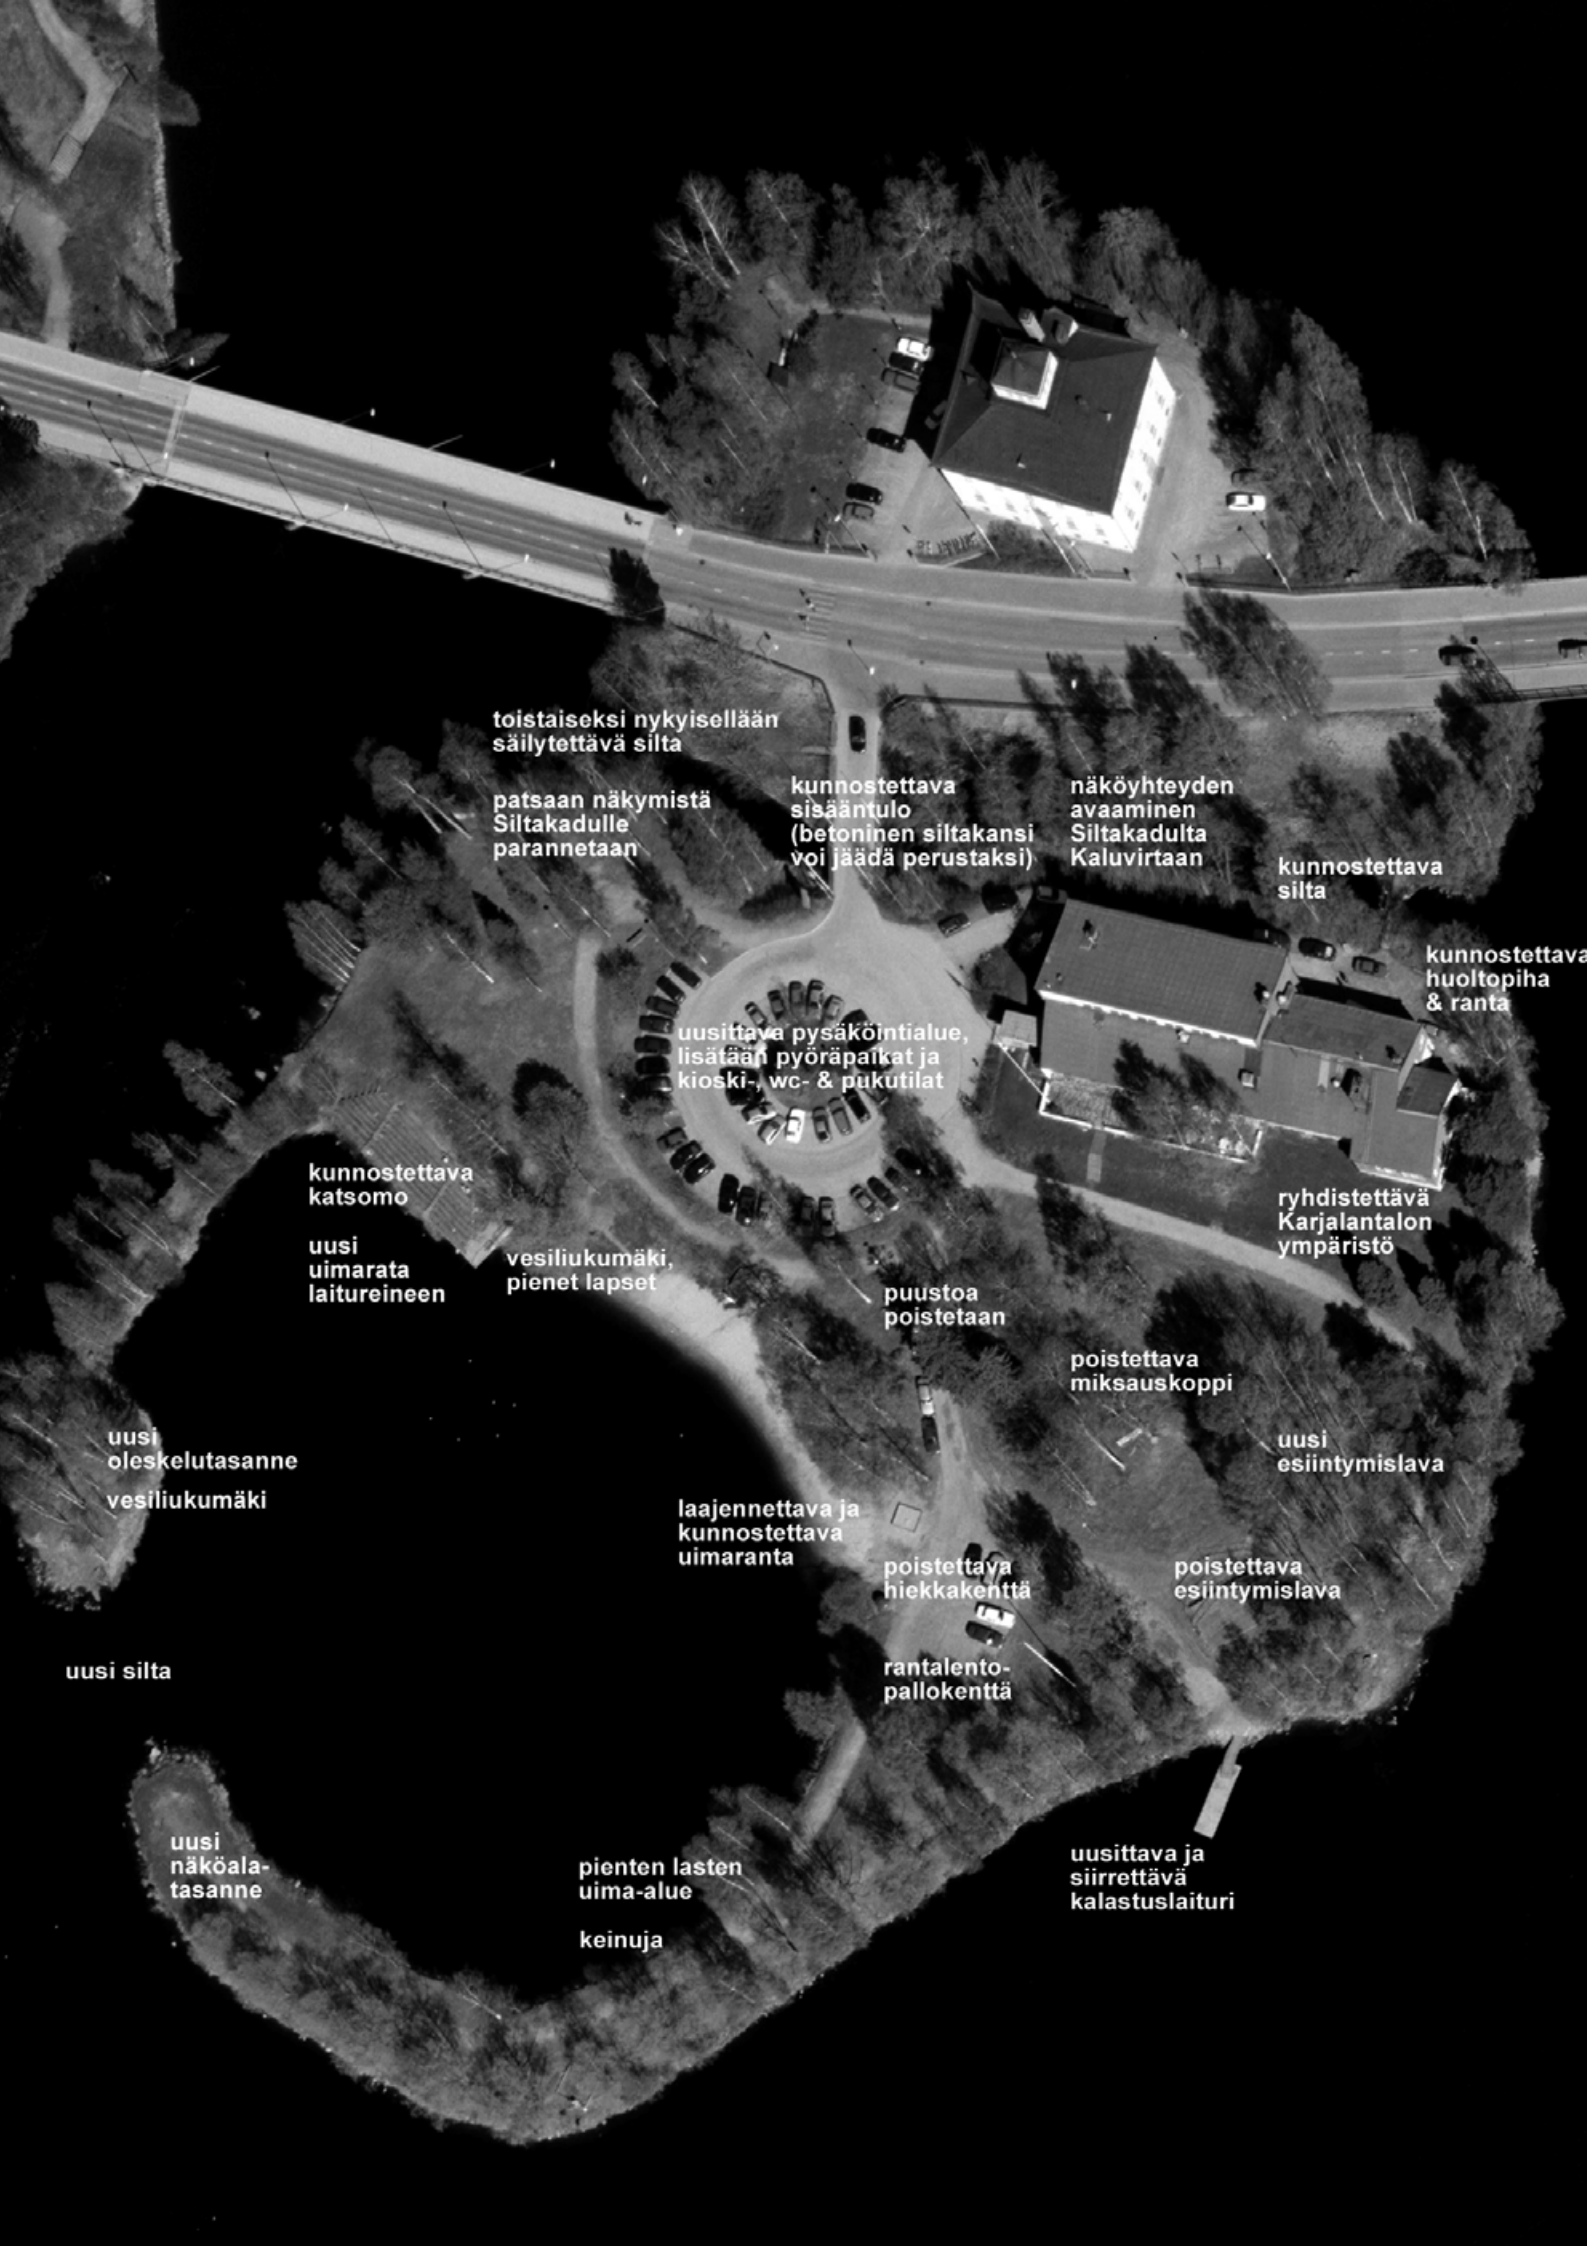
toistaiseksi nykyisellään  
säilytettävä silta

patsaan näkymistä  
Siltakadulle  
parannetaan

KUVA 1. Kunnostustoimenpiteitä Ilosaaressa 1:1000.  
KUVA 2. Merkittäviä näkymiä Ilosaareen, 1:8000.

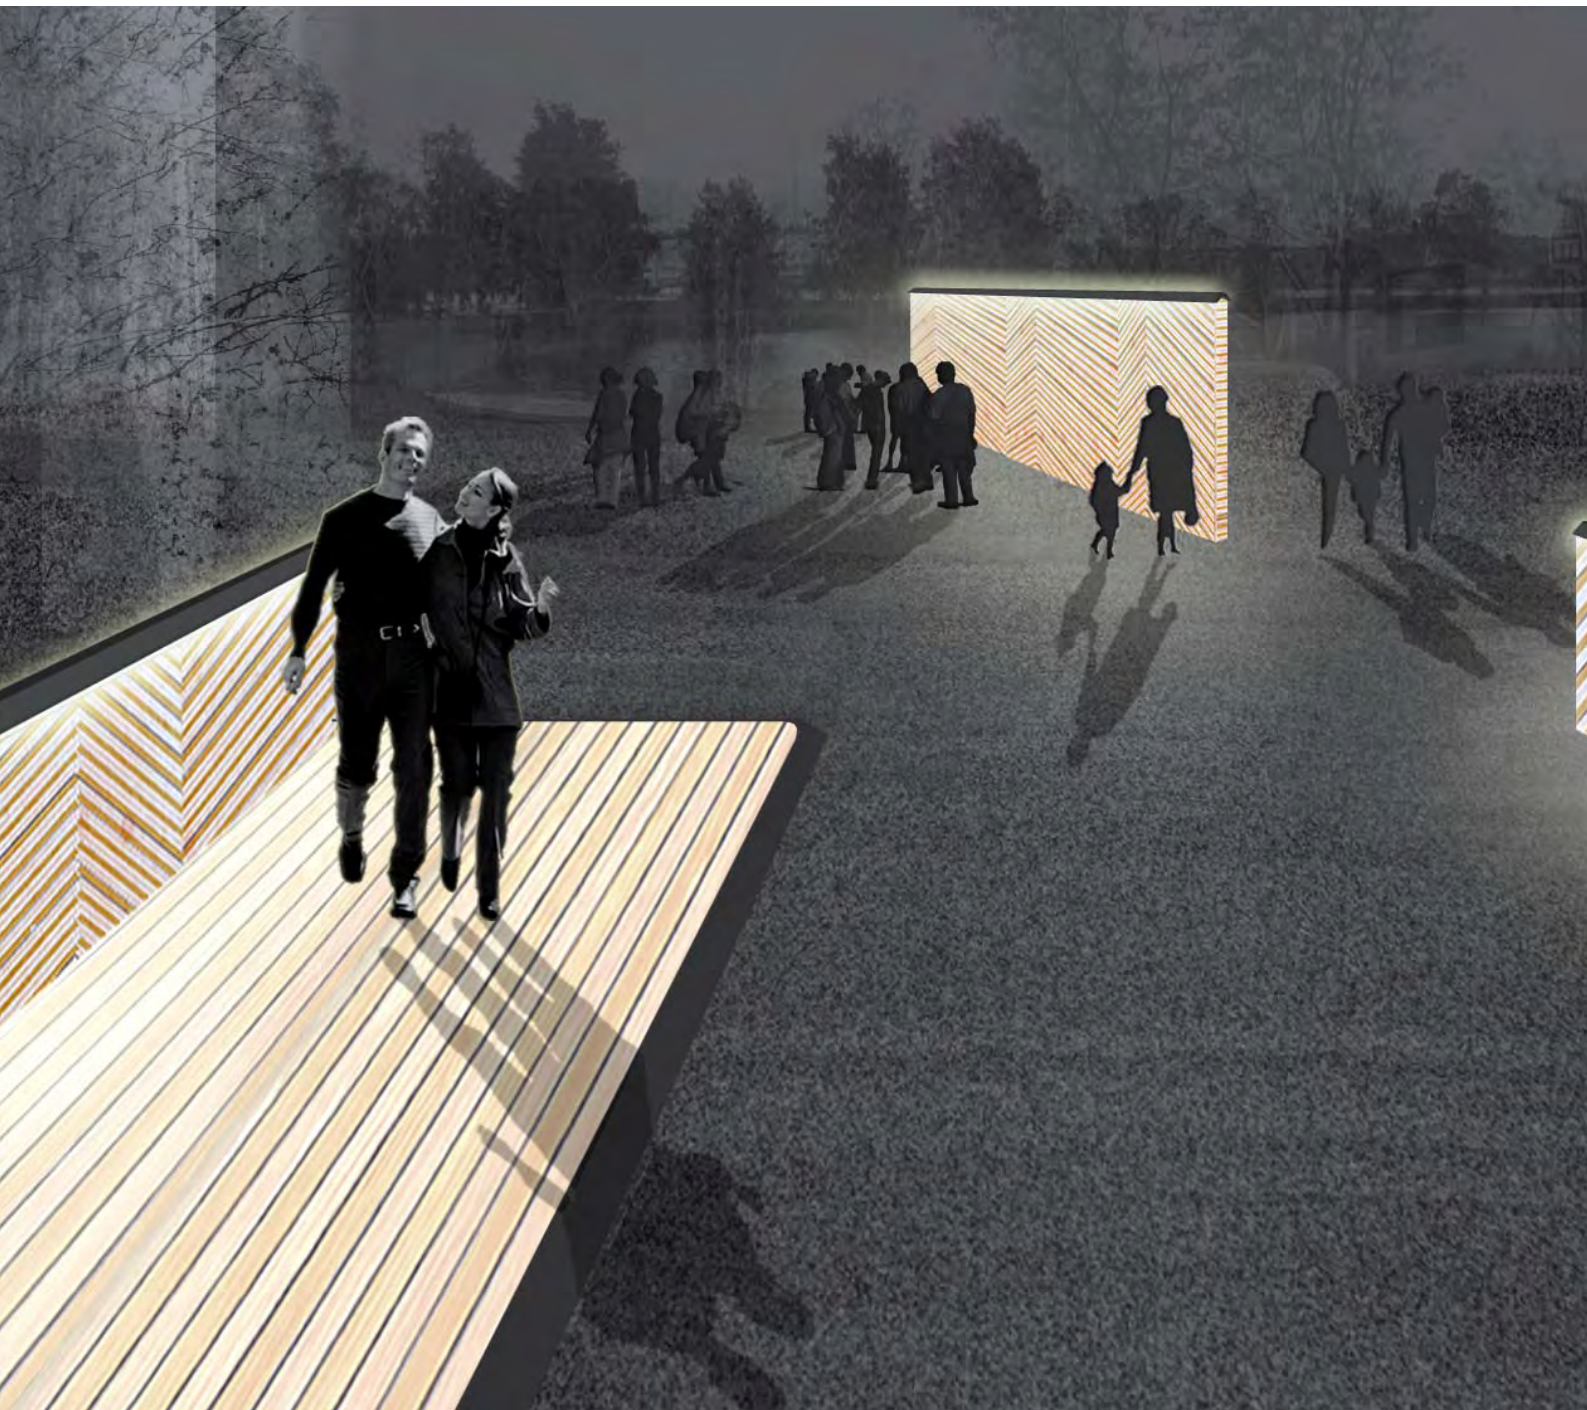
KUVA 1. Sisääntulon valokaiteet ja -seinät.

TYYPPI: B (pystyrakenne)  
PUUMATERIAALI: • höylätty, naulattu ja liimattu kuusi  
33 x 145 mm  
PUUOSIEN VAIHTOTARVE: V3 (kestävä)  
ERITYISHUOMIOITA: Valokaiteen yläpinnan on oltava miellyttävä koskea ja nojata. Maaston ollessa epätasainen seinän ja aidan yläpinta pidetään vaaterissa, mutta teräsalkojen pituudet vaihtelevat. Perustukset tehdään pohjatutkimusten mukaan.

Ilosaareissa käytetään kahta erilaista valaisintyyppiä. Toinen on aitarakenteiden yläreunaan kiinnitetty valaisin ja toinen Kaluvirran varrella sekä uimarannan rajaajana käytetty vaakasuora valopenkki. Valokaiteet korostavat hillitysti sisääntuloa sekä niemiä yhdistävää siltaa. Lyhyin

pysäköintialuetta rajaavista valoseinistä toimii informaatiotauluna. Pääsisääntulosiltaa laajennetaan puisella kevyenliikenteen kaistalla. Se tuetaan maahan tai nykyiseen betonirunkoon niin, että rakenne tuulettuu hyvin alta ja pintavedet ohjautuvat Kaluvirtaan. Valokaide ja -seinä voidaan ottaa myös teolliseen tuotantoon.

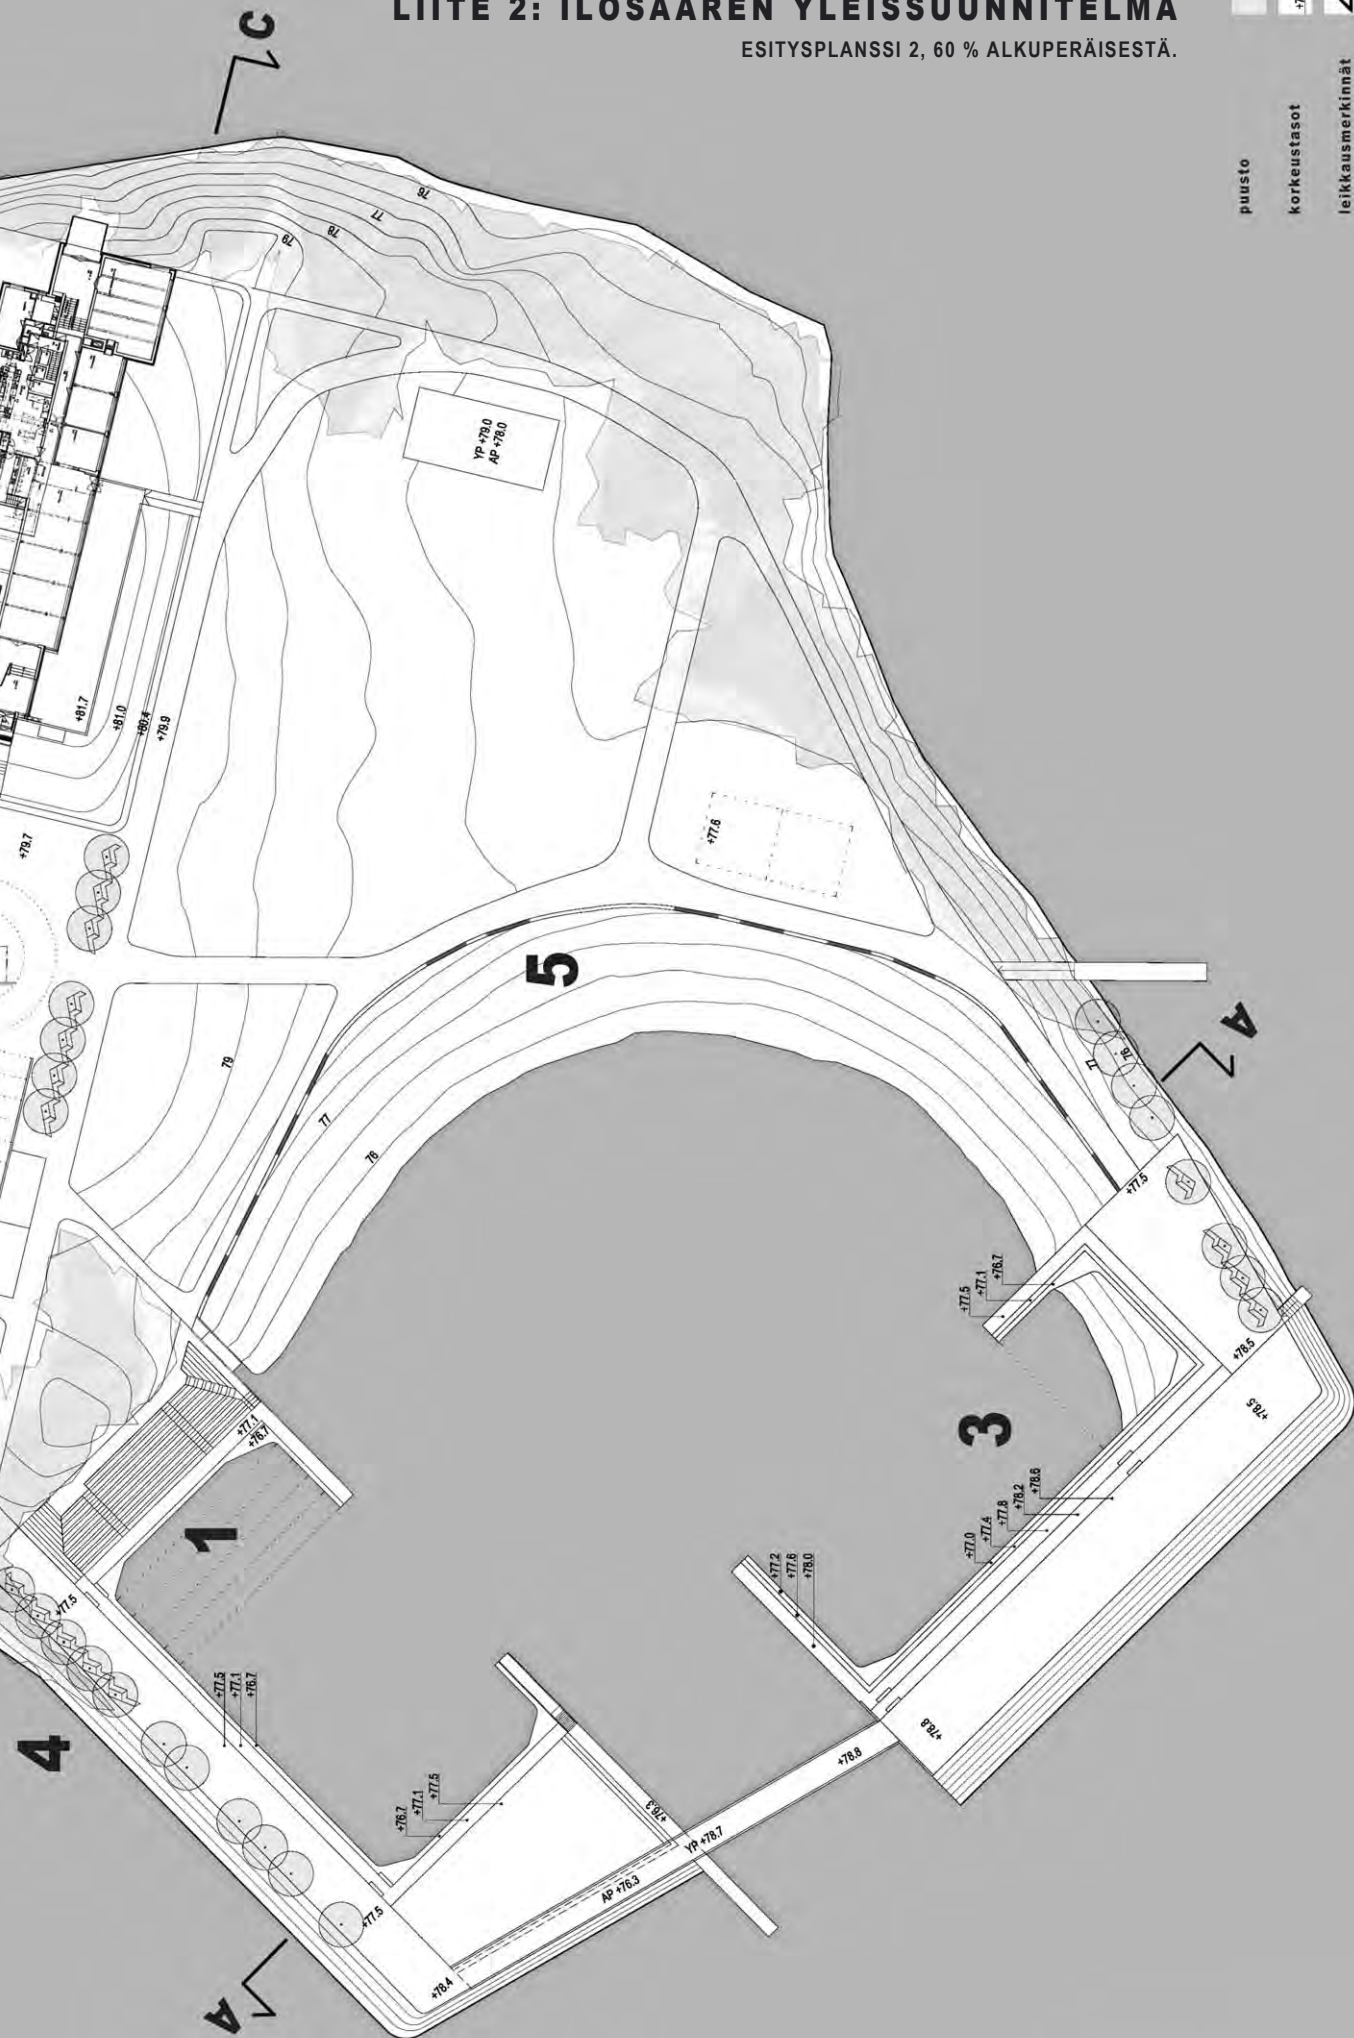
Ilosaaren yleissuunnitelma 1:500, illustraatio
