# **PUU ULKOMATERIAALINA - SUUNNITELMIA JOENSUUN ILOSAAREEN**

# PUU ULKOMATERIAALINA – SUUNNITELMIA JOENSUUN ILOSAAREEN

| Työn nimi: | Puu ulkomateriaalina –<br>Suunnitelmia Joensuun Ilosaareen |
| Aineisto: | tekstiosa, esitysplanssit 8 kpl, pienoismalli |

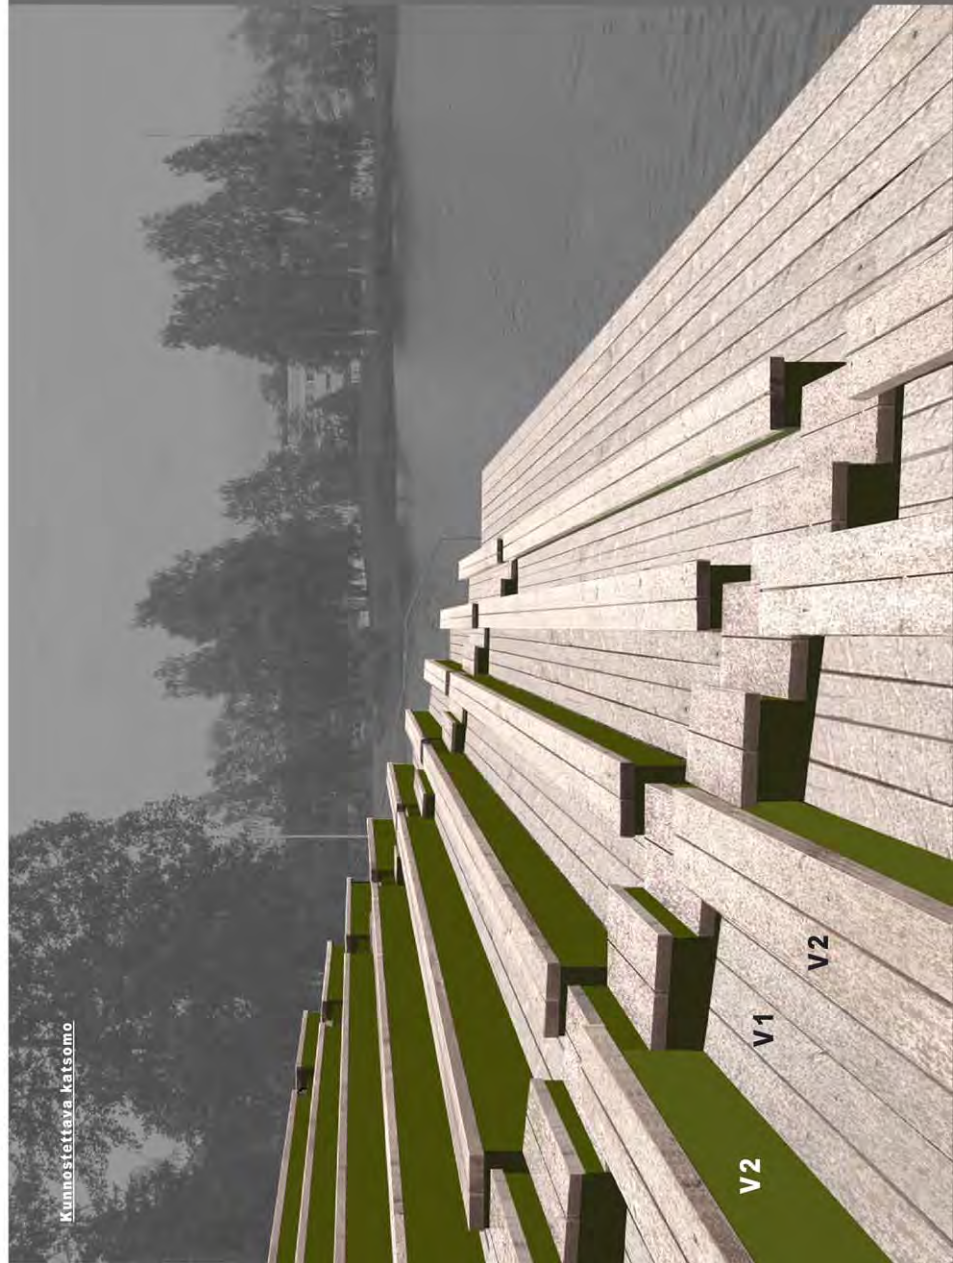
Kunnostettava katsomo

KUNNOSTETTU TILANNE

## 1 KUNNOSTETTAVA KATSOMO

Katsomo tehtiin alun perin uimapahtumia ja hyppytornia varten. Se on rakennettu Karjalantalon kanssa samoihin aikoihin 1940-luvun lopulla ja on nykyisellään huonokuntoinen. Ilosaaren hiekkarannan laajentamisen ohella uintimahdollisuuksia parannetaan myös palauttamalla uimaradat katsomon eteen. Paikalle tehdään neljä 25 metrin uimarataa laitureineen.

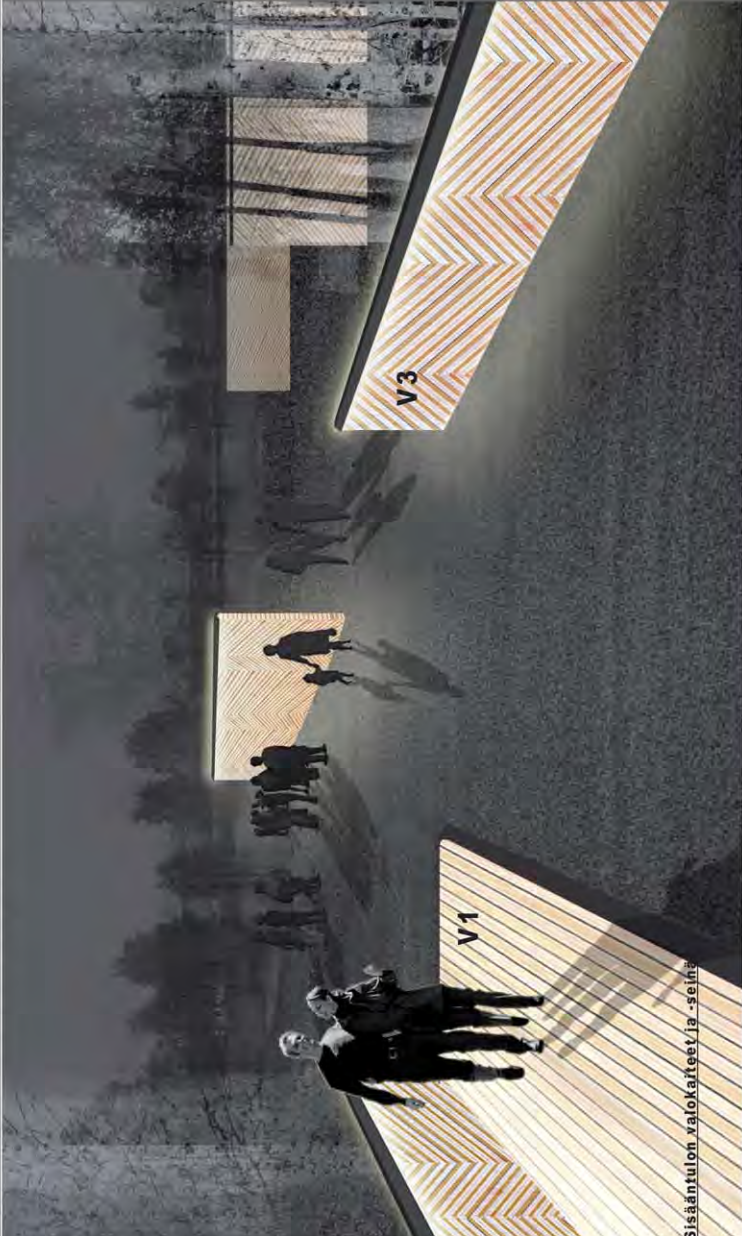
Sisäntulon valokaideet ja -seinä

## 2 VALOKAIDE JA -SEINÄ

Ilosaaressa käytetään kahta erilaista valaisintyyppiä. Toinen on alta- rakenteiden yläreunan kiinnitetty valaisin ja toinen kaluvirran varrella sekä uimarannan rajaajana käytetty vaakasuora valoputki. Valokaiteet korostavat hiihtäjästä sisäntuloa sekä niemiä yhdistävää siltaa. Lyhyin pysäköintialueita rajaavista valosseinistä toimii informaatioalueluna. Pääsisäntulosiltaa laajennetaan puolella kevyenliikenteen kaistalla. Se luetaan maahan tai nykyiseen betonirunkoon niin, että rakenne tuulettaa hyvin alta ja pirtavedet ohjautuvat kaluvirtaan.

Pysäköintialueen sijoittaminen pienen Ilosaareen ja sen yhdistäminen saattoilienteeseen on ollut yleissuunnitelman haastavin tehtävä. Päätöskohdana pysäköintialueen suunnittelussa on ollut sen siirtä- minen pois sisäntuloalakselta. Paikotussäily on upotettu hieman ympäristöön alemmaksi, jolloin autot eivät tallista maisemaa. Maaston ollessa epätasainen seinän ja aidan yläpinta päätetään vasterissa, mutta teräsjalkojen piltuudet vaihtelevat. Sisäntuloalueelle voidaan sijoittaa suuria ilapaisrakenteita, kuten esimerkiksi rullalautailuramppi, katuoristeilmeitä tai massu- ja myyjäiskojia. Normaalityöntöissä saapumisenäkymä on avoin laaguunin saakka. Valokaide ja -seinä voidaan ottaa myös teolliseen tuotantoon.

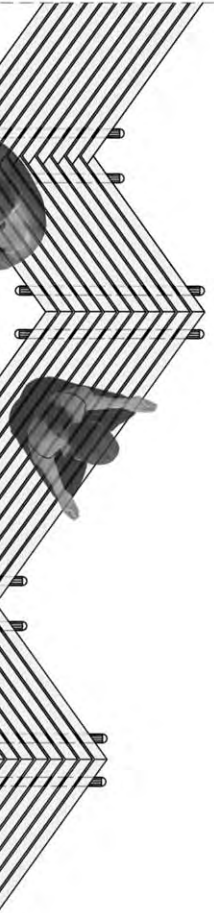
Kulmapenkki-iono ylhäältä, 1:20

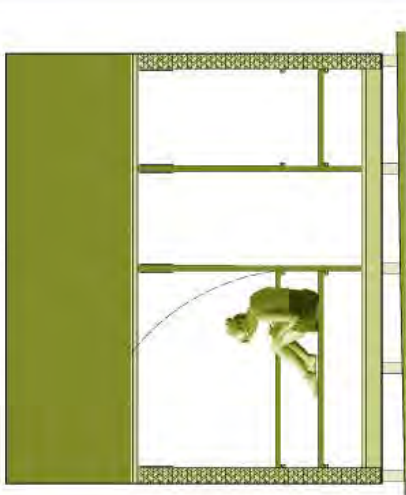
avoin julkisivu 2

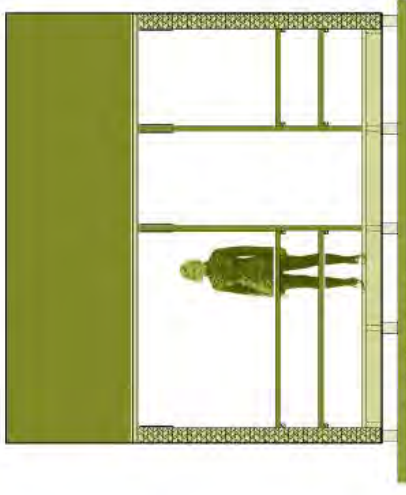
avoin julkisivu 4
